小美玉市消防本部からのお知らせ

大型自動二輪車におけるリコールについて

改善箇所説明図

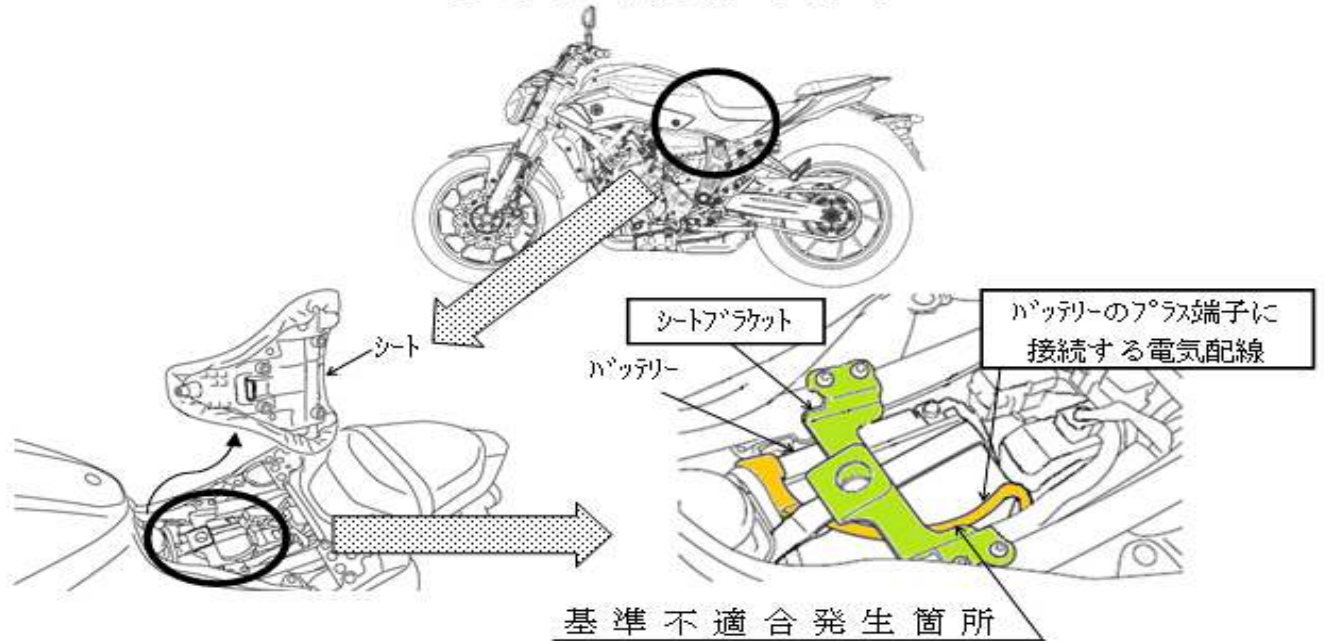
バッテリーのプラス端子に接続する電気配線の長さ及びシートブラケットの形状が不適切なため、電気配線がシートブラケットの上に乗り上げ、シートとシートブラケットの間に挟まることがある。そのため、そのままの状態で使用を続けると、当該電気配線の被覆が損傷し短絡して、最悪の場合、火災に至るおそれがある。

全車両、バッテリーのプラス端子に接続する電気配線及びシートブラケットを対策品に交換するとともに、電気配線にクランプを追加する。また、取扱説明書を修正したものに交換する。

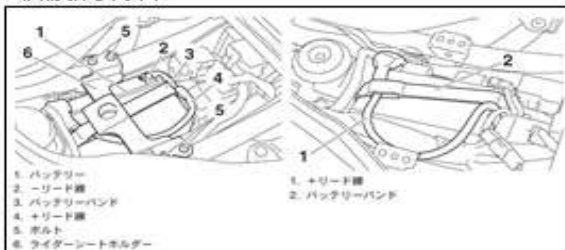
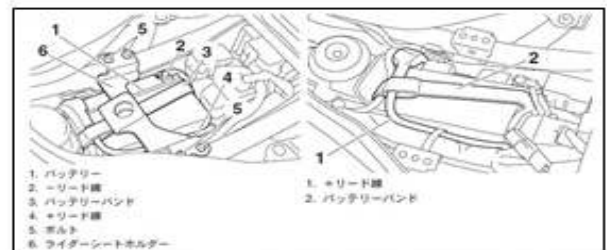
取扱説明書

※また、記載ミスがありました。タンク容量、重量、最小回転半径についても修正しました。
